ANÁLISIS CONSTRUCTIVO DEL PUENTE MAYOR DE SALAMANCA¹

JOSÉ MIGUEL ÁVILA JALVO

RESUMEN: Este artículo resume el informe sobre el puente Mayor de Salamanca realizado con motivo de las recientes obras de restauración llevadas a cabo en él. Contiene las características morfológicas y constructivas del tramo romano y de la prolongación moderna, vistas tanto desde los aspectos históricos como desde las comprobaciones mecánicas realizadas ahora. Se trata de explicar así su forma, su deterioro y su estabilidad.

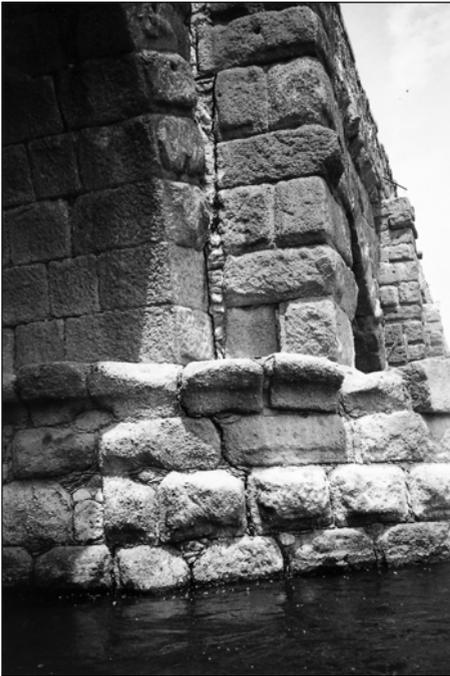
En el suelo aparecen restos de una plataforma construida con piezas de granito que podría servir para reducir la socavación de las arenas arrastradas por los torbellinos y que fue usada en otros lugares, al menos, desde la época de Adriano⁸. Los romanos no se preocuparon, o no dieron con la solución, a los arrastres de terreno que producen tales remolinos que forman las pilas que ocupan el cauce, y que socavan las fundaciones; aunque en Salamanca, la baja relación entre el ancho de pila y la luz del ojo (Fig. 1) ha minorado este efecto⁹. Conocían la necesidad del tajamar delantero pero ignoraban la importancia

FIG. 3.—*Detalle de una pilastra. Se observa cómo la dovelas de los arcos impiden la traba de los sillares inferiores*

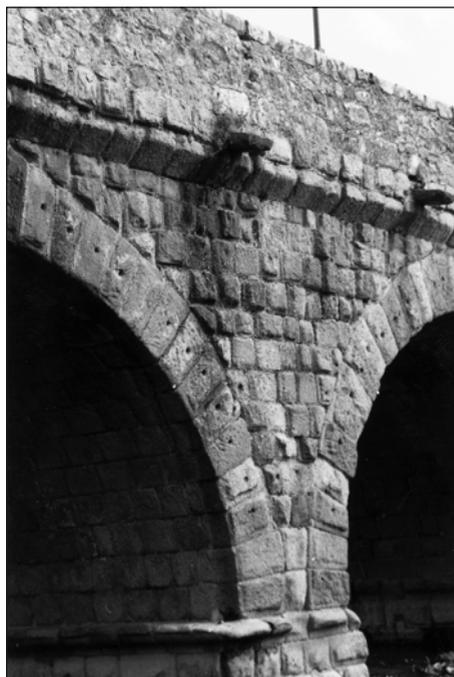
del trasero –para cuya aparición faltaban aún diez siglos– para mitigar los remolinos de popa¹⁰. Construyeron lisa la cara de aguas abajo tanto en Salamanca (Fig. 2), como en otros lugares. En la cara de aguas arriba el puente tiene unas pilastras adosadas (Fig.3), mal llamadas contrafuertes¹¹, y que le confieren su fisonomía característica (Fig. 4). En alguna época se ha reducido la altura del puente como puede observarse bajo la cornisa superior, apreciándose que la hilada situada inmediatamente debajo de ella ha sido cortada por la mitad de su altura (Fig. 5).

FIG. 5.–Hilada cortada por el medio bajo la cornisa superior en el puente Mayor de Salamanca.

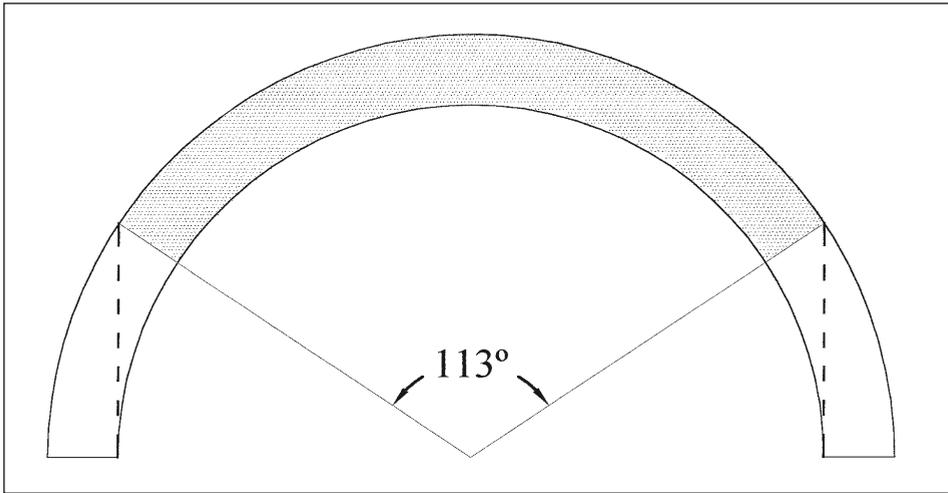
FIG. 6.—Sector del intradós del arco no integrado en las pilas. Puente Mayor de Salamanca.

La proporción del décimo da lugar a arcos muy estables debido a que se reduce mucho su desarrollo. En el puente romano de Salamanca, de los 180° del intradós sólo quedan fuera de los apoyos 113°, ya que las dovelas inferiores están físicamente dentro de las pilas. Esa parte ya no trabaja como arco o, si se prefiere, la línea de empuje puede salir de la geometría de las dovelas (Fig. 6).

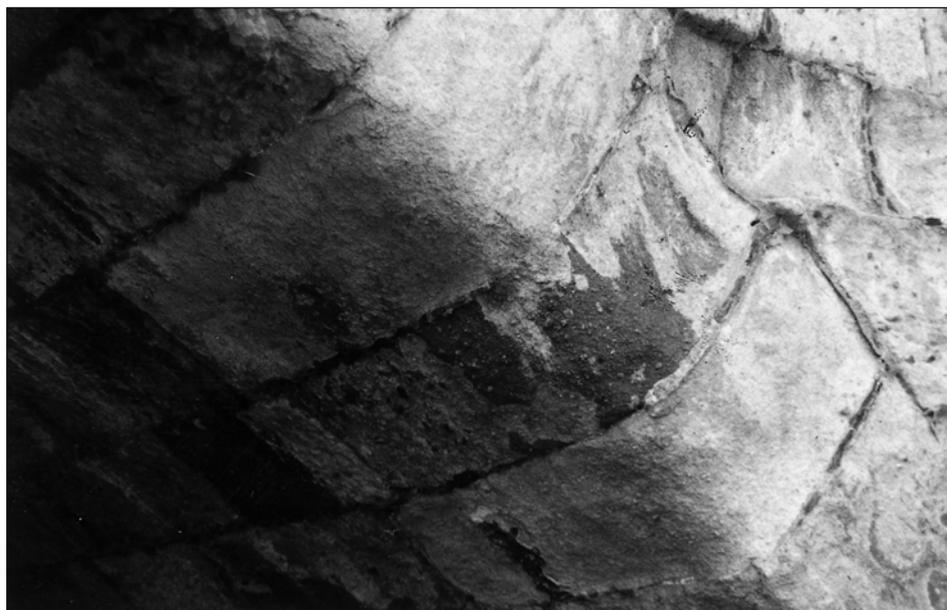
menor que las de los arcos de las boquillas, cosa que no ocurría en el puente viejo. El tipo de piedra dista de ser de la dureza y resistencia del granito²⁹. Las boquillas de arenisca están redondeadas (Fig. 10) mientras que las realizadas con granito (romanas y nuevas) tienen aristas bien marcadas. Quizá es sólo la meteorización pero podría haberse empleado conscientemente un material blando con las aristas redondeadas para producir menores problemas hidrodinámicos y de desgaste del material.

FIG. 10.—Boquillas de arenisca redondeadas en la parte moderna del puente Mayor de Salamanca.

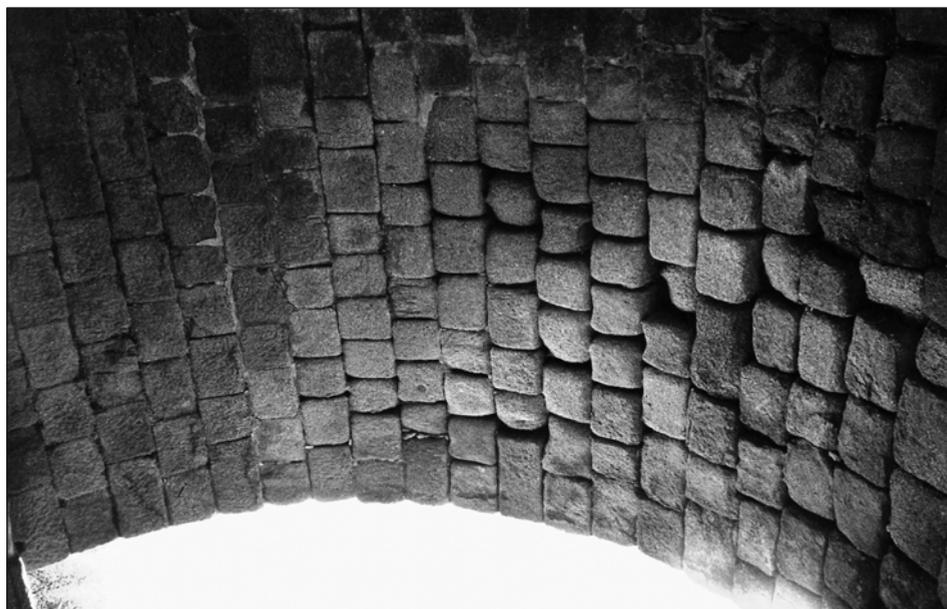
El puente Mayor está construido con grandes dovelas de piedra⁴² y casi todas sus juntas son finas y regulares. La gran rigidez del material pétreo permite considerar a los sillares indeformables, por lo que el descenso global del arco se debe al aplastamiento que pueda producirse en las juntas, cuyos morteros sufrirán mermas debido a causas químicas, heladicidad, meteorización, etc.⁴³.

FIG. 18.—*Sillares redondeados en uno de los arcos romanos del puente Mayor de Salamanca.*

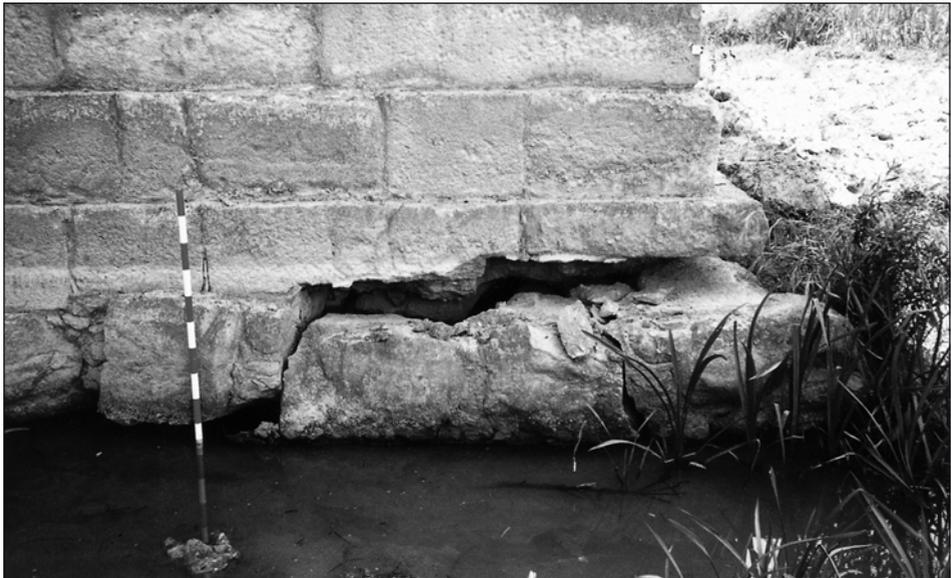
FIG. 19.–Efecto del lavado del terreno en una esquina de una pila del puente Mayor de Salamanca.

contacto con el agua en las zonas sumergidas y el frecuente ambiente húmedo del resto, aparte de las heladas, obliga a usar morteros especialmente resistentes y a mantenerlos en buen estado de conservación. En las zonas sumergidas, la gran cantidad de socavaciones habidas tiene también que ver con el desgaste de los morteros, porque el efecto abrasivo de la corriente les va haciendo desaparecer y acaba descolgando los sillares (Fig. 19).

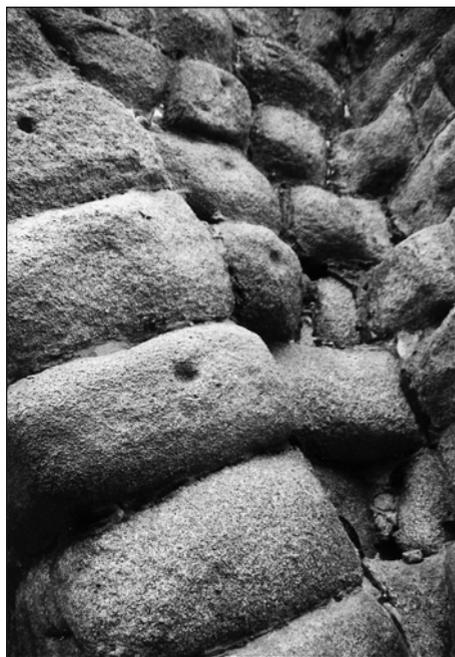
FIG. 20.—Utilización reciente de pequeños cantos de pizarra en las juntas rebundidas por erosión de la sillería romana del puente Mayor de Salamanca

En la parte romana del puente y, aunque en menos proporción, en la nueva, el mortero de las juntas está cuidadosamente protegido con pequeños cantos de pizarra⁴⁶. Puede observarse que esta protección aparece también entre sillares muy erosionados y, por tanto, en juntas rehundidas respecto de su estado original (Fig. 20), lo que aleja la posibilidad de que sea romana. Por otra parte, esta protección no sólo afecta a las juntas sino a las grietas, lo que indica la avanzada edad de esos daños o lo relativamente reciente del rejuntado.

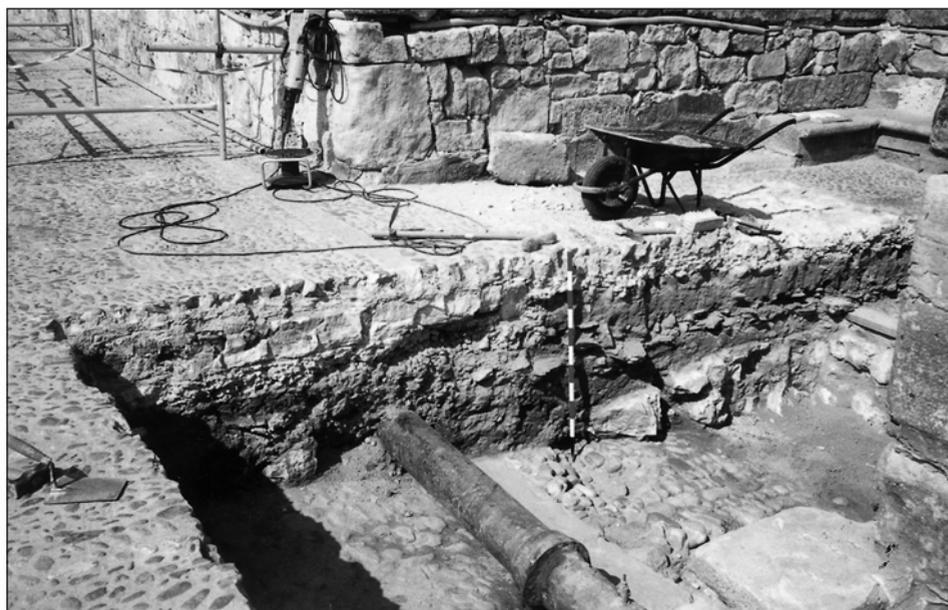
FIG. 21.—Tubería instalada en época reciente en el relleno del puente Mayor de Salamanca.

El puente se ha usado para enterrar varias canalizaciones en los rellenos⁴⁸, alguna de las cuales lo ha tenido en una situación de riesgo inadmisibles (Fig. 21). La suerte ha permitido que no se haya producido una fuga de la importancia de su calibre. Hay grandes humedades en varias bóvedas que parecen excesivas para provenir de un aliviadero superior atascado y que pueden deberse a alguna rotura.

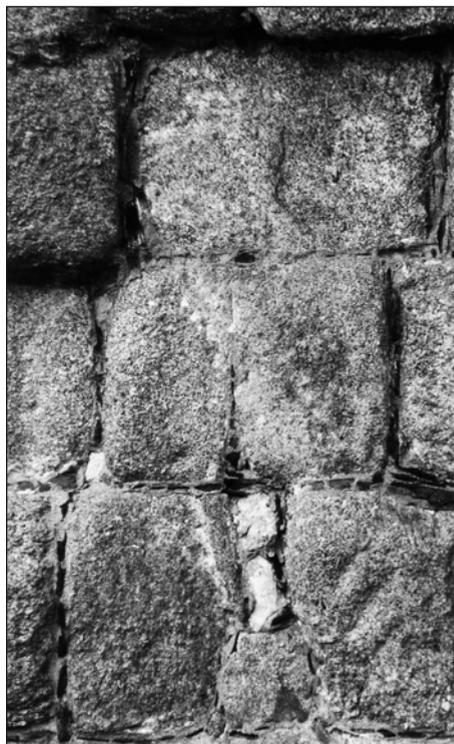
Se observa cierto número de sillares fisurados, más en la zona romana que en la nueva. Son daños antiguos como demuestra el que las grietas estén rellenas de piedras de pizarra y que los labios de las fisuras se vean redondeados por la erosión (Fig. 22). El asunto está relacionado con la pérdida de morteros de las juntas que impide tanto la suave distribución de los esfuerzos como los leves y necesarios movimientos entre sillares para hacer frente a los cambios higrométricos. El mortero tiene como misión servir de almohadilla de reparto de esfuerzos y microfisurarse él, en lugar de los sillares, cuando se producen mínimos movimientos diferenciales que superen su capacidad elástica. Su pérdida hace que las piezas se toquen directamente a través de unos pocos puntos –los granos que más resalten– lo que da lugar a tensiones locales muy elevadas⁴⁹.

Fig. 22.–Ejemplo de grietas antiguas en sillares del puente Mayor de Salamanca.

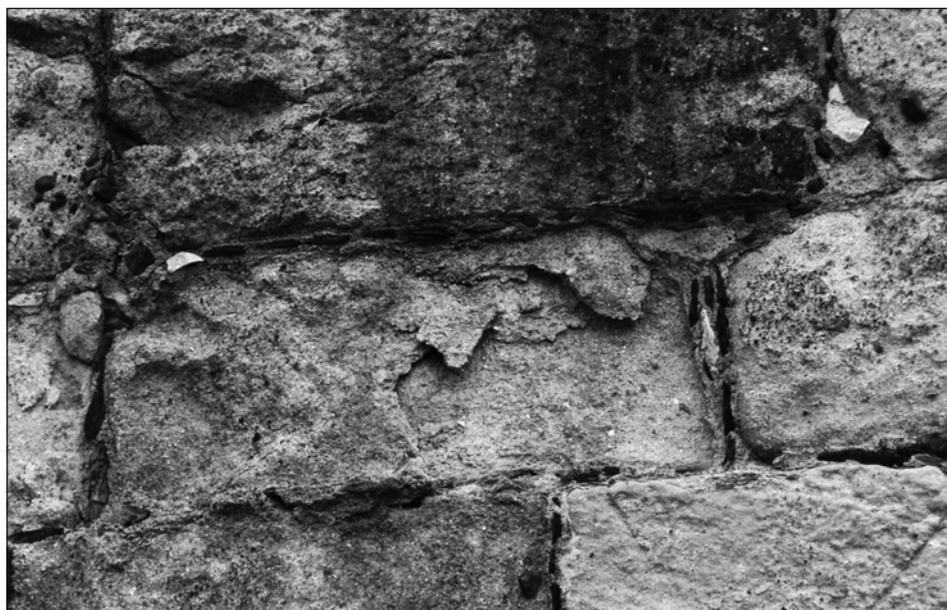
Algunos sillares están muy alterados en superficie (Fig. 24). Naturalmente, esto es motivado por la degradación química que, cuando produce compuestos con más volumen, deshoja al material. Pero aunque no se produzcan aumentos de volumen por razones químicas, cuando hay deshojamiento las inclinaciones del flujo de compresiones produce tensiones de tracción horizontal en los bordes de los sillares. Si imaginamos que el haz de líneas de compresión representado estuviera cerca del borde (Fig. 23 D), cualquier actividad química cerca de la superficie que fuera haciendo perder cohesión a esa zona de la piedra acabaría separando las capas exteriores. Esto está relacionado con la segunda causa de las citadas en el apartado anterior.

FIG. 24.—Alteración de la capa superficial en algunos sillares del puente Mayor de Salamanca.
