SEGUNDA CAMPAÑA DE EXCAVACIÓN ARQUEOLÓGICA SOLAR DEL BOTÁNICO 2001, AVANCE DE CONCLUSIONES

MIGUEL ANGEL MUÑOZ GARCÍA
MANUEL CARLOS JIMÉNEZ GONZÁLEZ
MARÍA EVA GUTIÉRREZ MILLÁN

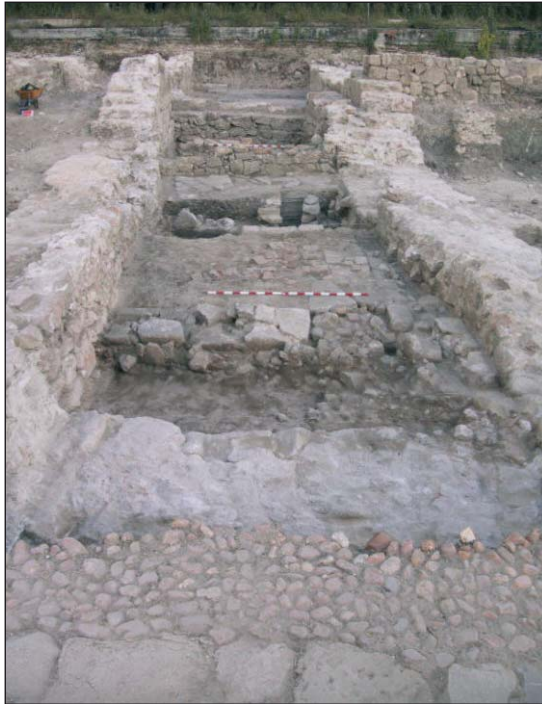
FIGURA 2.—*Resto de vivienda bajomedieval hallada entre los cimientos del convento de San Agustín; ¿casa de la viuda Regina?*

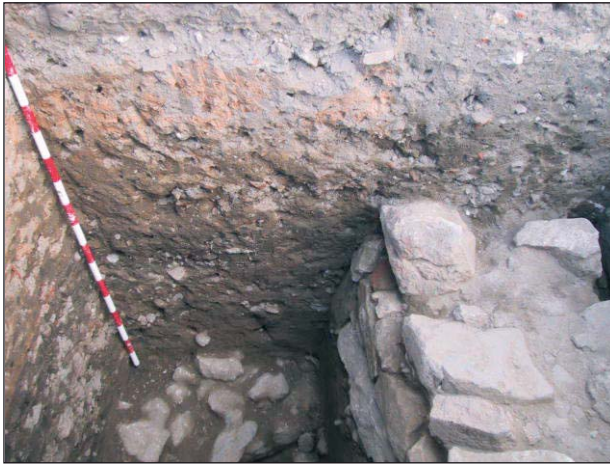
FIGURA 3.—Sondeo 4. En la sección se aprecia el nivel amarillento de derrumbe de adobes que apoyaría sobre el zócalo de mampostería que se ve a la izquierda de la fotografía.

El alzado de estas construcciones también sigue el modelo arnués. El sondeo 4 identificó un nivel de derrumbes de adobes (UE 1226) que apoyarían sobre el zócalo de mampuesto UE 1232. Bajo los adobes en UE 1228, encontramos un nivel con abundante material bajomedieval, en el cual apareció un Dinero de Enrique IV fabricado en la Ceca de Burgos (1454-1474). Evidentemente ello nos lleva a situar esta construcción en la IIª mitad del s. xv. Restos de adobes o tapial también se detectan bajo el cimientto UE 1120 de San Agustín, no excavado y situado en la Estancia B3. Propiamente en tapial podemos citar al muro UE 1465, dentro del área y sector 2.

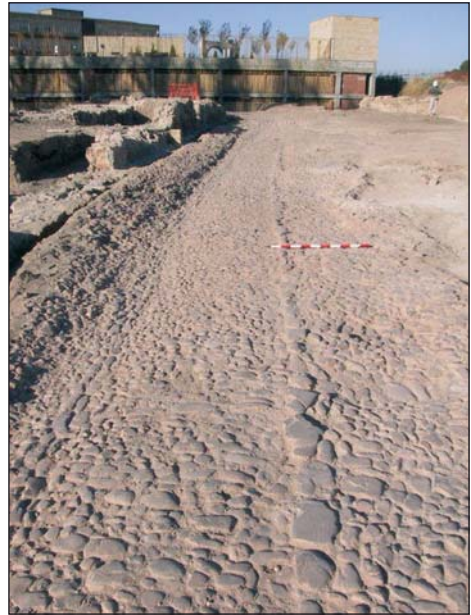
FIGURA 5.—Aspecto de la calle de San Pedro, antigua calle Mayor de la Judería, con el empedrado del S. XVIII.

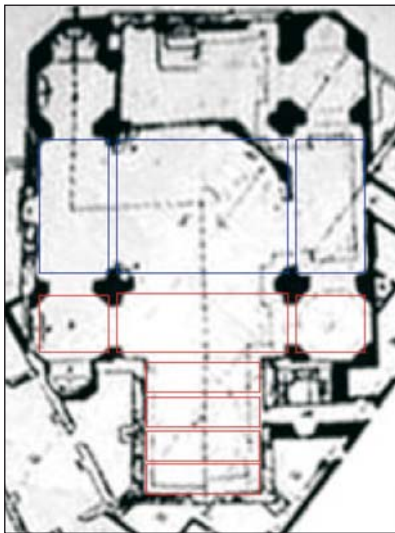
FIGURA 6.—Reconstrucción de los tramos de bóveda perlongados en la iglesia de San Agustín, a partir del plano de 1815, realizado por fray Joaquín del Niño Jesús.

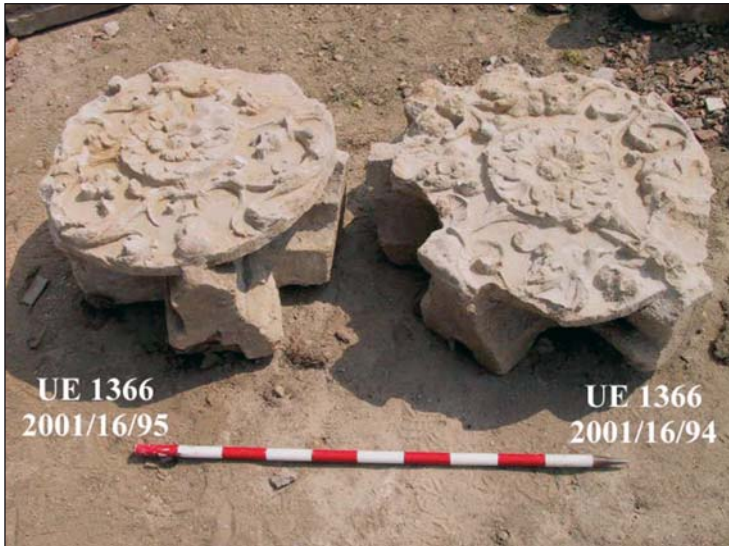
FIGURA 7.—Claves de bóveda de crucería recuperadas durante el proceso de excavación. Son muy similares a las aparejadas en el zaguán del colegio mayor Fonseca, también realizado por Juan de Álava.

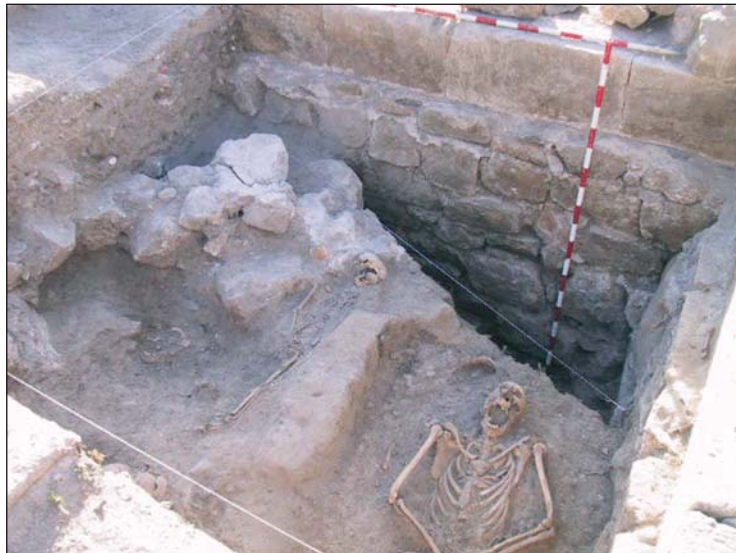
FIGURA 8.—Sondeo 8 en el interior del coro de la iglesia agustina, con parte de su necrópolis.

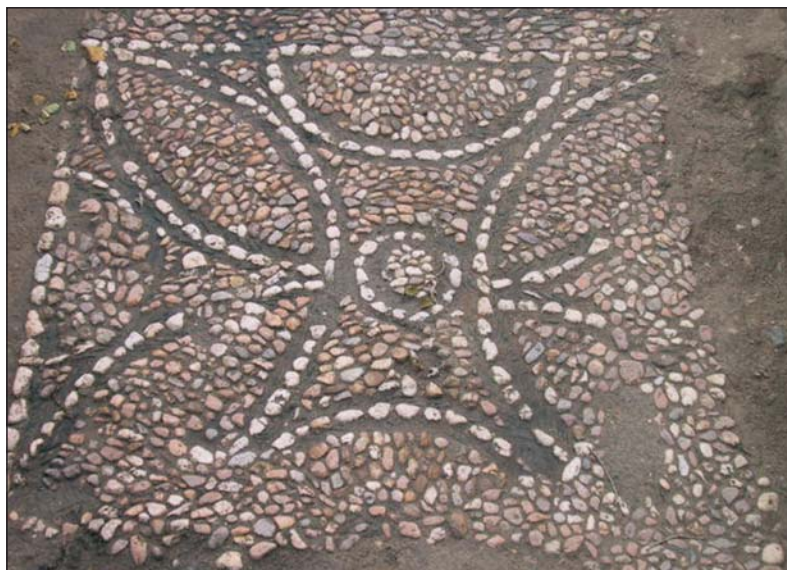
FIGURA 10.—*Roseta empedrada de la galería del segundo claustro del convento de San Agustín.*

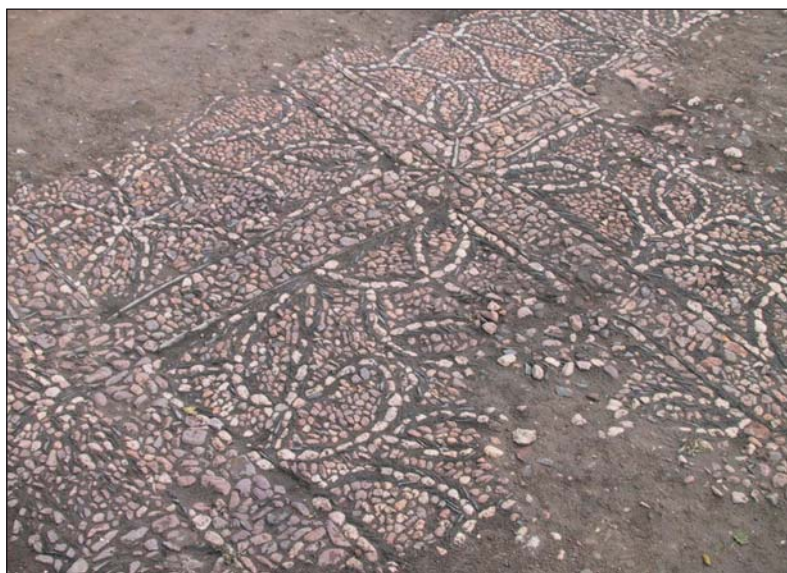
FIGURA 11.—*Empedrados en el patio del segundo claustro del convento de San Agustín.*

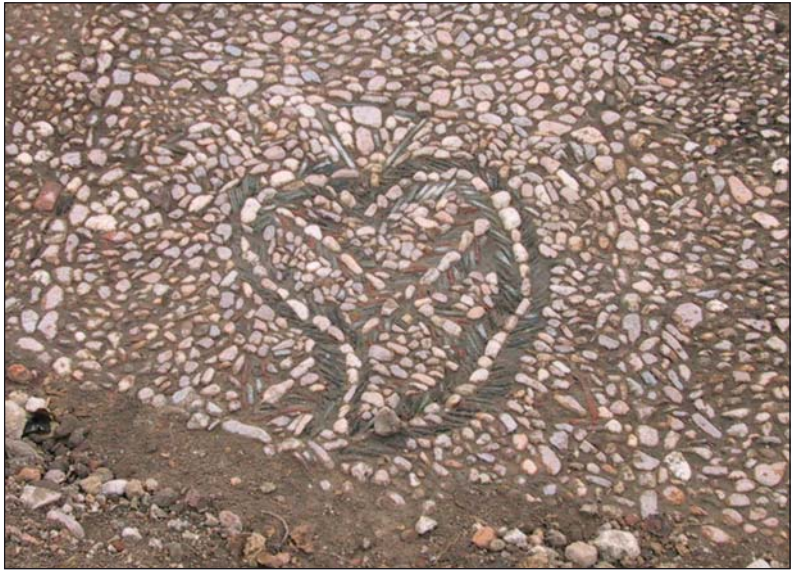
FIGURA 12.—*Corazón de la orden agustina sobre el pavimento que se apareja en la zona de las porterías.*

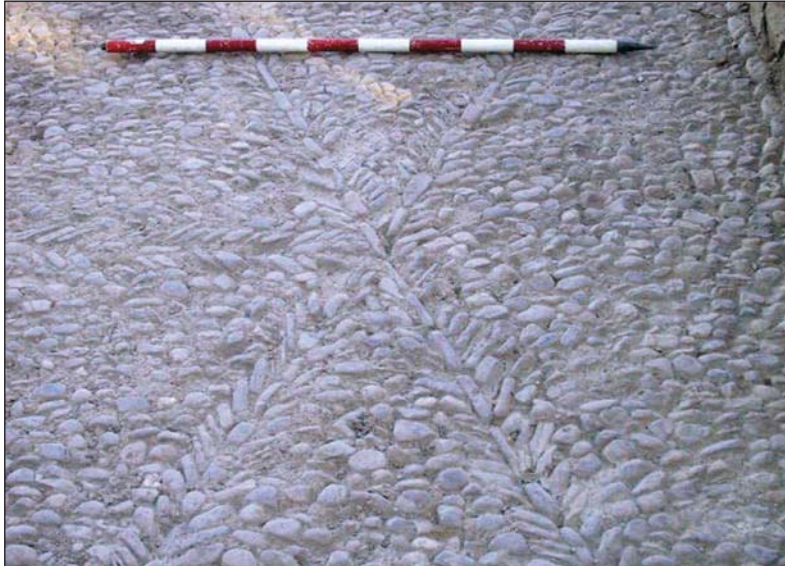
FIGURA 13.—*Cruceta del pavimento que cubre a la estancia perimetral del claustro. s. XVII.*

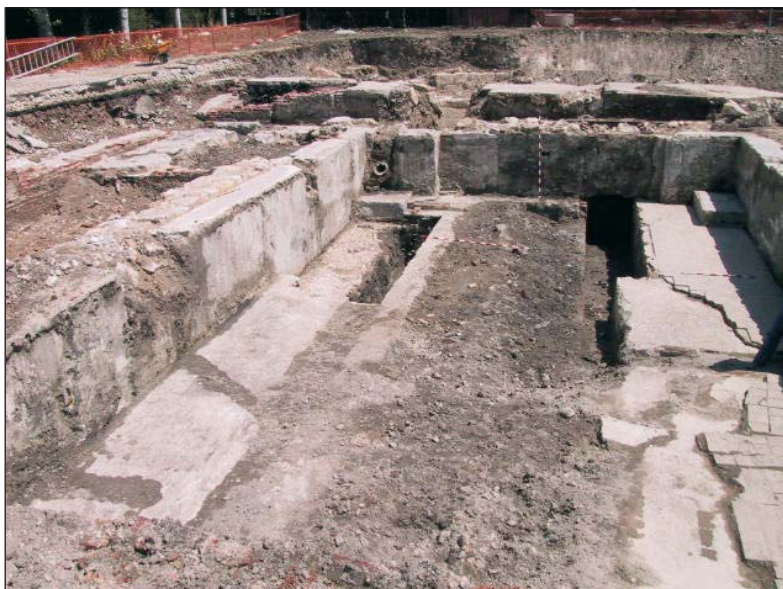
FIGURA 16.—Restos de la fábrica de la luz de los Caídos, cuyas estructuras se exhumaron los últimos días del mes de junio.
