ANÁLISIS CONSTRUCTIVO DEL PUENTE MAYOR DE SALAMANCA¹

JOSÉ MIGUEL ÁVILA JALVO

RESUMEN: Este artículo resume el informe sobre el puente Mayor de Salamanca realizado con motivo de las recientes obras de restauración llevadas a cabo en él. Contiene las características morfológicas y constructivas del tramo romano y de la prolongación moderna, vistas tanto desde los aspectos históricos como desde las comprobaciones mecánicas realizadas ahora. Se trata de explicar así su forma, su deterioro y su estabilidad.

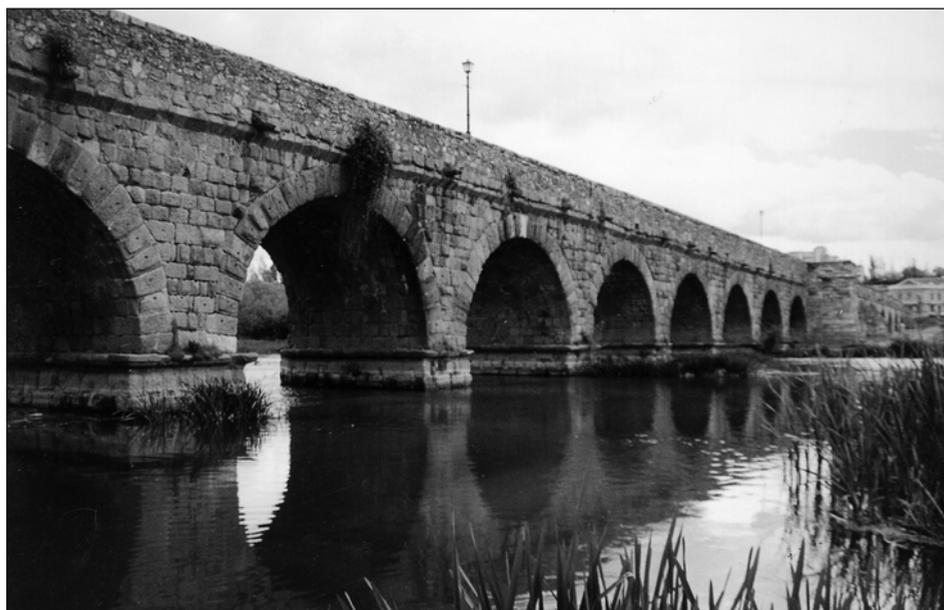
FIG. 2.—Puente Mayor de Salamanca. Cara situada aguas abajo.

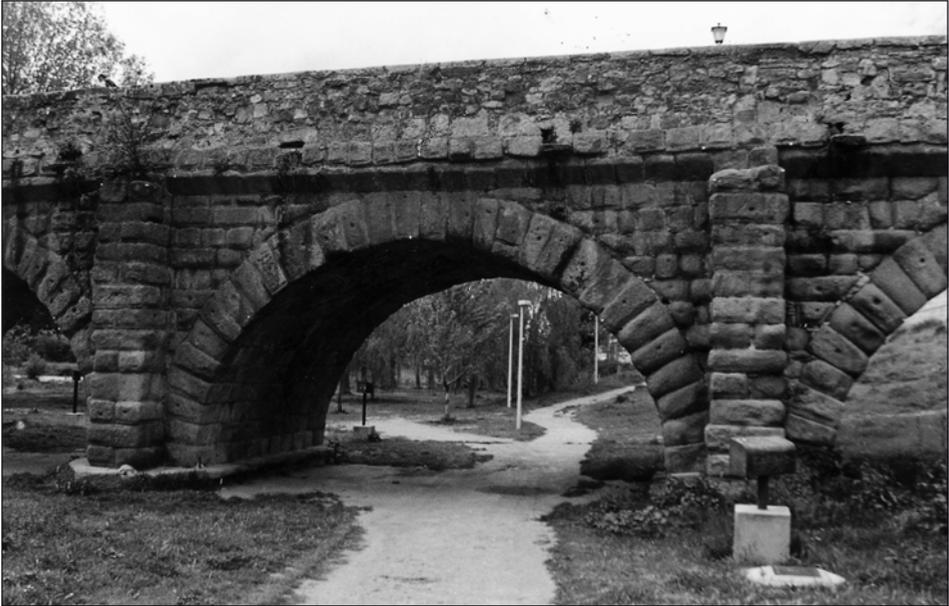
FIG. 4.—*Puente Mayor de Salamanca. Cara aguas arriba, con pilastras adosadas.*

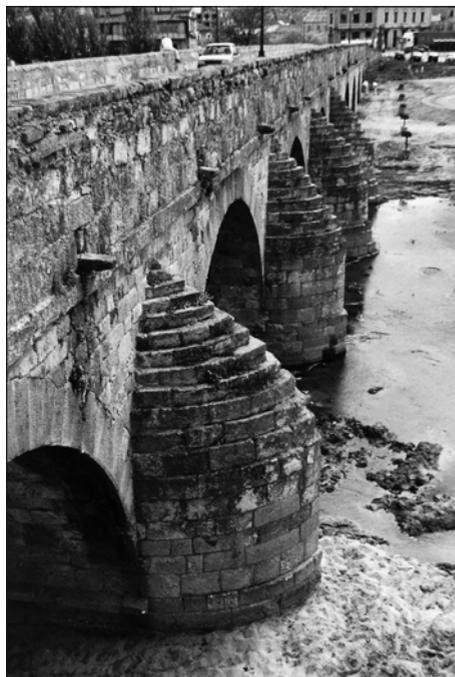
Escritos cien años anteriores a esa riada indican que el lado del Arrabal no era romano²¹. Las distintas partes que componen este tramo nuevo poco tienen que ver entre sí. Unas tienen tajamares y otras no, éstos son distintos en según qué pilas, los arcos de las boquillas pueden ser de granito o de piedra caleña y, estas areniscas, son de distinta calidad y procedencia²².

Este conjunto medieval fue soportando seguramente mal²³ las riadas²⁴; hasta que llegó la de San Policarpo que se lleva 10 arcos modernos y fuerza una obra de gran

FIG. 9.—Aspecto del tramo del puente Mayor de Salamanca construido en el siglo XVII.

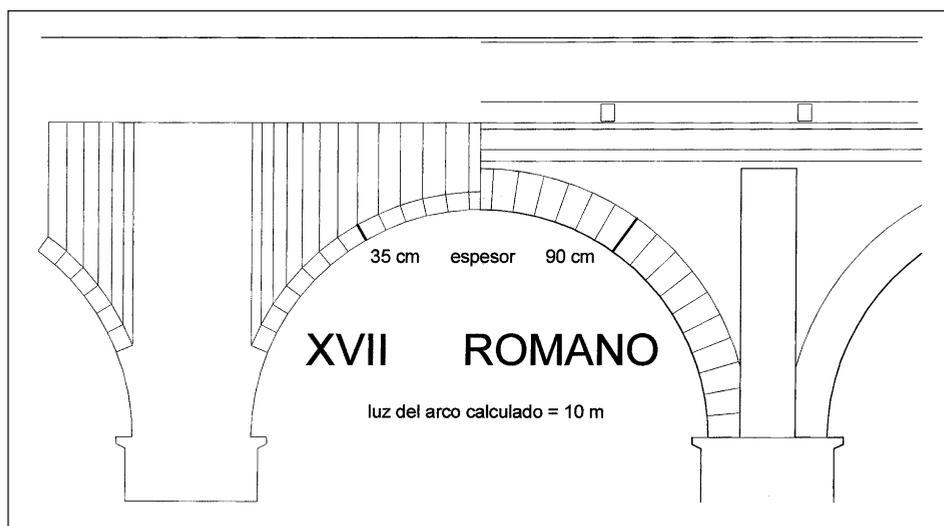
FIG. 11.—Espesor de las dovelas en los arcos romanos y del siglo XVII del puente Mayor de Salamanca.

Los cálculos los he realizado para un arco de 10 m de luz, si bien en la realidad oscilan entre 9,30 y 10,00 m. Para el espesor de las dovelas he usado dos valores: 35 cm de la bóveda del XVII y 90 cm en la romana (Fig. 11)³³. Se ha considerado que los rellenos carecen de capacidad estructural (Fig. 12), que no amortiguan la carga concentrada de la calzada³⁴ y que su peso gravita verticalmente sobre las dovelas³⁵. Con estas simplificaciones, todas conservadoras, veremos que se alcanzan resultados de seguridad holgados, lo que ahorra cálculos mayores.

33 Los testigos, extraídos recientemente indican que las dovelas de la obra romana mantienen el espesor visible en las boquillas a lo largo de toda la bóveda mientras que en los arcos nuevos sólo la boquilla tiene esa dimensión ya que en el interior el grueso de los sillares ronda los 30-40 cm.

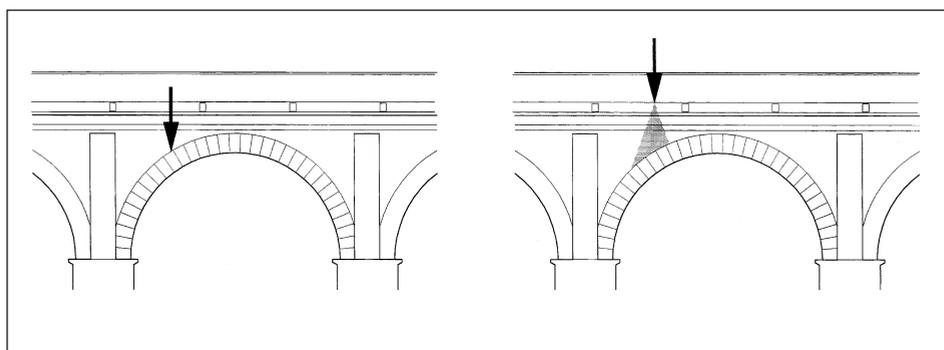
FIG. 12.—Los rellenos entre la calzada y el trasdós de los arcos carecen de capacidad estructural y no amortiguan la carga de la calzada.

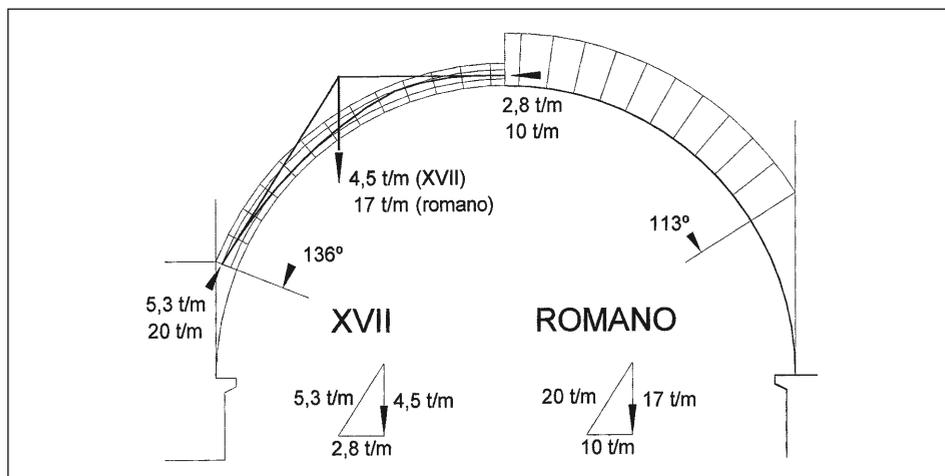
–*Seguridad de la rosca aislada del arco*: si en lugar del puente completo sólo estuviera en pie la rosca de los arcos, la bóveda del XVII dispone de una seguridad geométrica del orden de 1,90. Esto quiere decir que se puede inscribir una línea de empuje en una corona cuyo espesor ronda la mitad del grueso del arco de piedra. Si eso ocurre en la bóveda de 35 cm, en la de 90 de la parte romana la seguridad geométrica sube a 7,50³⁶. Por tanto, la obra romana desde este punto de vista –desde los demás es aún más favorable– es cuatro veces más robusta (Fig. 13).

FIG. 13.–*Seguridad de la rosca de los arcos en el puente Mayor de Salamanca.*

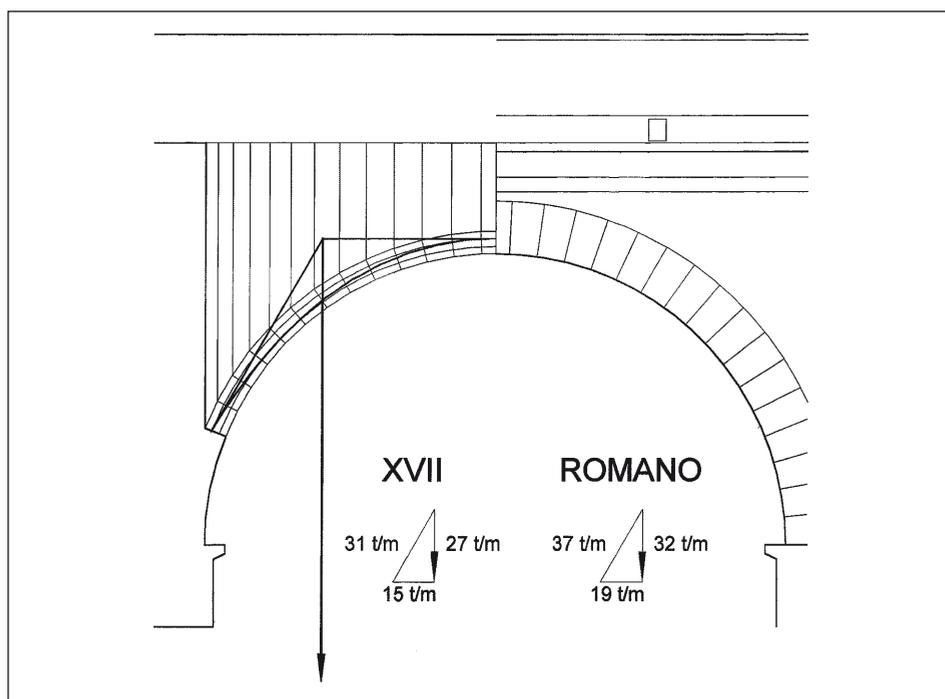
FIG. 14.—Seguridad del puente Mayor de Salamanca sin considerar sobrecargas.

—Seguridad del puente completo sin sobrecargas: la seguridad geométrica del puente (arco y relleno hasta la calzada) mejora respecto del arco aislado como siempre ocurre en los sistemas abovedados³⁸. En el puente del XVII, sube de 1,90 a 2,50 y, en el romano, de 7,50 a 8,00 (Fig. 14). Por otra parte, las tensiones máximas son ahora de 17 kp/cm^2 en la parte nueva y de $4,5 \text{ kp/cm}^2$ en la vieja.

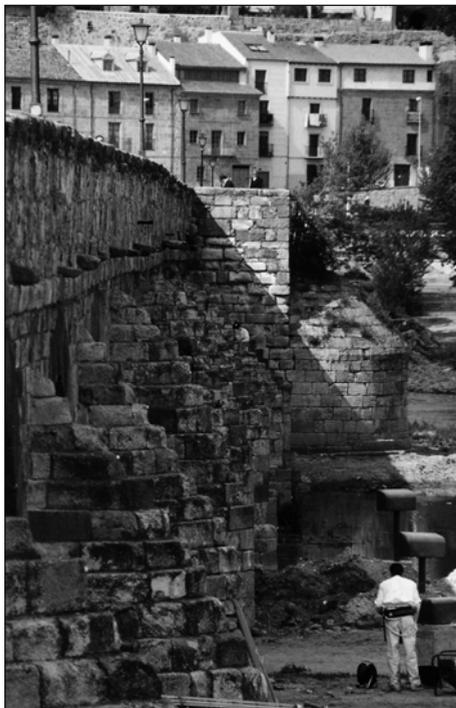
La deformación vertical de los arcos del puente se hace patente si nos fijamos en la leve ondulación de la imposta que corre sobre los arcos (Fig. 15). Con más información se conocerían los descensos de cada clave respecto de sus apoyos, los asientos de cada pila y sus desplomes transversales con los que medir alabeos de las bóvedas, lo que permitiría

FIG. 15.—*Ondulación de la imposta que corre sobre los arcos del tramo moderno del puente Mayor de Salamanca.*

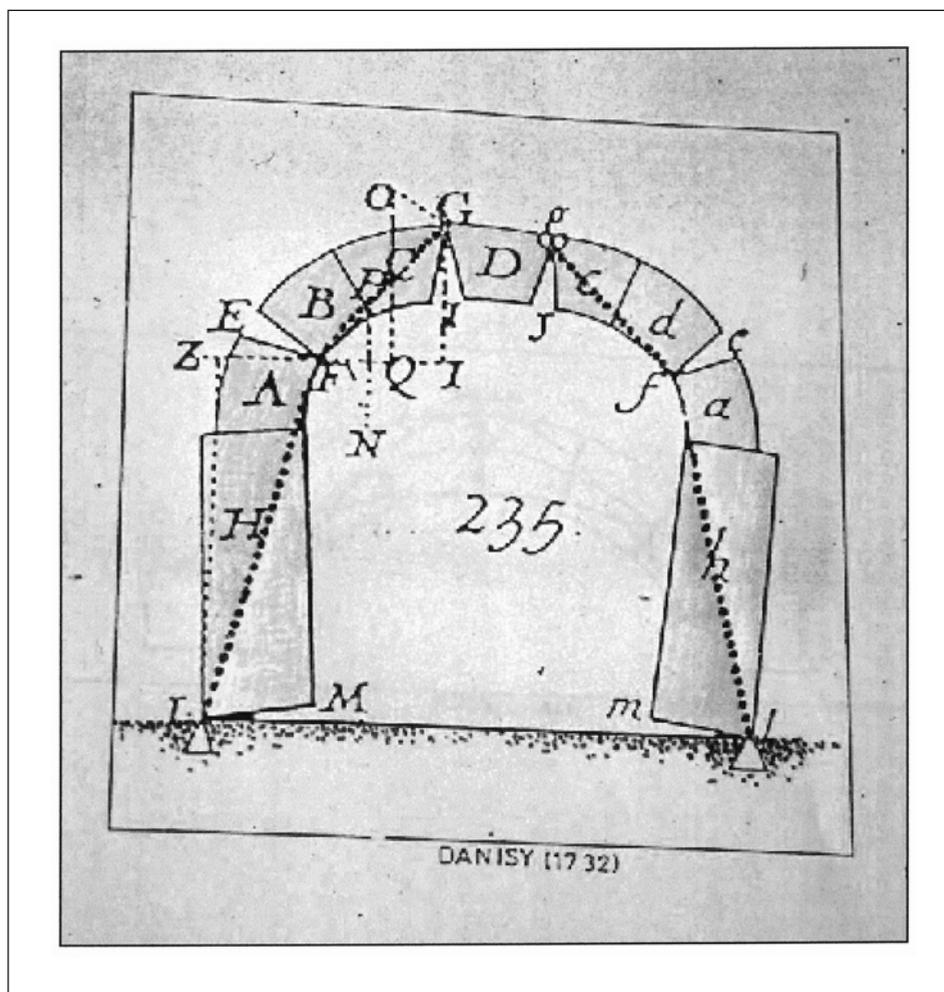
FIG. 16.—Deformada característica en arcos de medio punto.

Este descenso está relacionado con el hecho de que el arco está comprimido, lo que supone un acortamiento de su directriz y, por otro lado, con la excentricidad con que la línea de empuje va pasando a lo largo de él, lo que altera su forma circular. Por ambos motivos, un arco de medio punto tiene una deformada característica⁴¹ que aumenta a medida que lo hace el deterioro del material (Fig. 16), de modo que la seguridad disminuye con el paso del tiempo. Esta pérdida es la que se mide ahora.

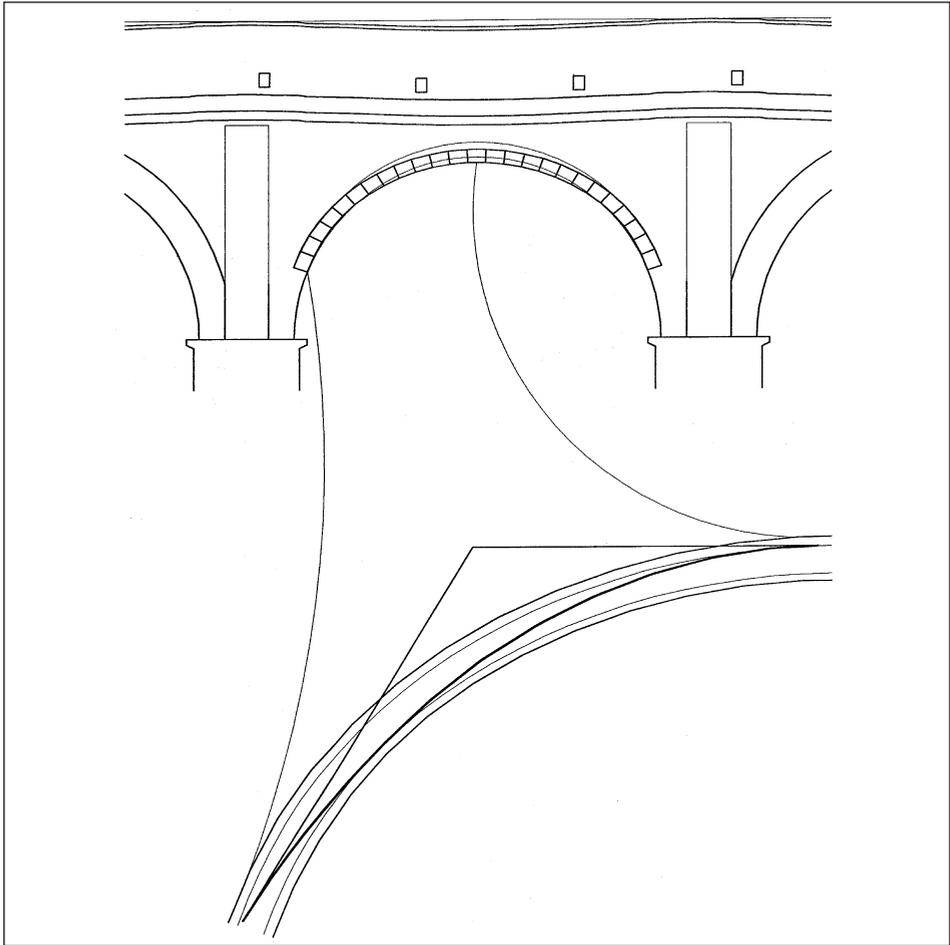
FIG. 17.—Estados límite de deformación en los arcos del puente Mayor de Salamanca.

Dando por hecho que la carga del puente es hoy prácticamente fija –su propio peso– al no haber tránsito pesado, sólo el aumento de la degradación de los materiales produce un aumento de deformación y reduce la seguridad. Se ha realizado el cálculo para un estado límite de deformación (Fig. 17) suponiendo que el espesor de las juntas se anulara como consecuencia de una hipotética desintegración total del mortero. El arco perdería levemente su forma circular y la línea de empuje ocuparía más espesor que antes. El resultado obtenido es que la seguridad baja de 1,90 a 1,63 en la bóveda del xvii (espesor 35 cm) y no se altera de modo apreciable en la romana, ya que su deformación es imperceptible.

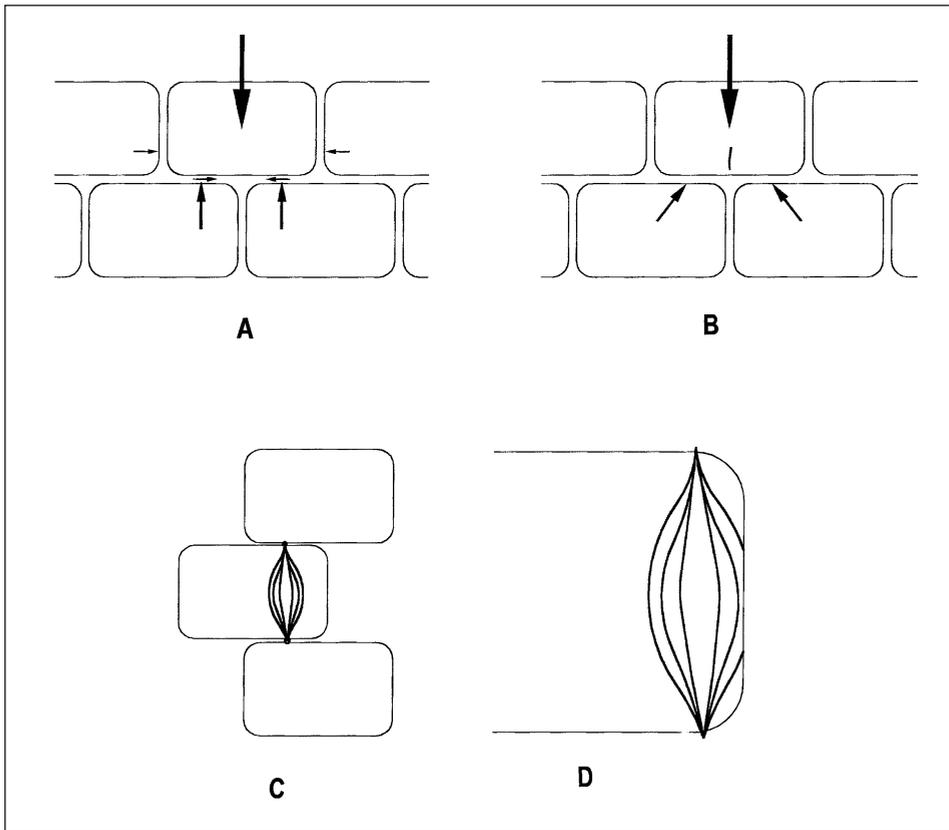
- Un sillar mal apoyado en dos inferiores se comporta como si fuera una viga (Fig. 23 A y B). Se producen tracciones horizontales en su parte inferior que, para las proporciones de las piezas de este puente, son del mismo orden de magnitud que la compresión que baje por él.

FIG. 23.—*Direcciones de tracción en sillares con fracturas.*
